## EVOLUZIONE MORFOLOGICA DI AREE IN DISSESTO: UN CASO DI STUDIO NELL'APPENNINO MERIDIONALE

M. Parise - J. Wasowski  
CNR - CE.R.I.S.T., Bari

Parole chiave: Evoluzione morfologica, frana Buoninvente, Appennino meridionale  
Keywords: Morphological evolution, Buoninvente landslide, southern Apennines, S Italy

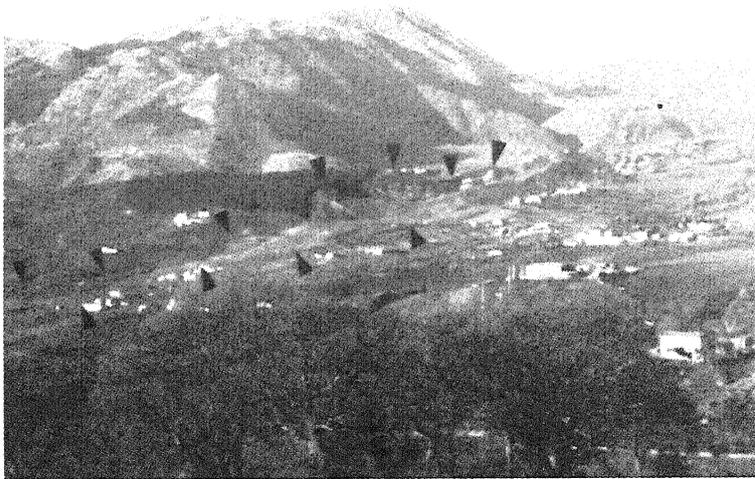
Fig. 1 - Vista panoramica della porzione medio-alta della frana Buoninventre (fotografia del gennaio 1996): le frecce indicano la zona di distacco ed il corpo principale della frana. Sullo sfondo, i Monti Picentini.

*View of the middle-upper portion of Buoninventre landslide (January 1996): arrows show the scarp area and the landslide body; the Picentini Mountains are visible in the background.*

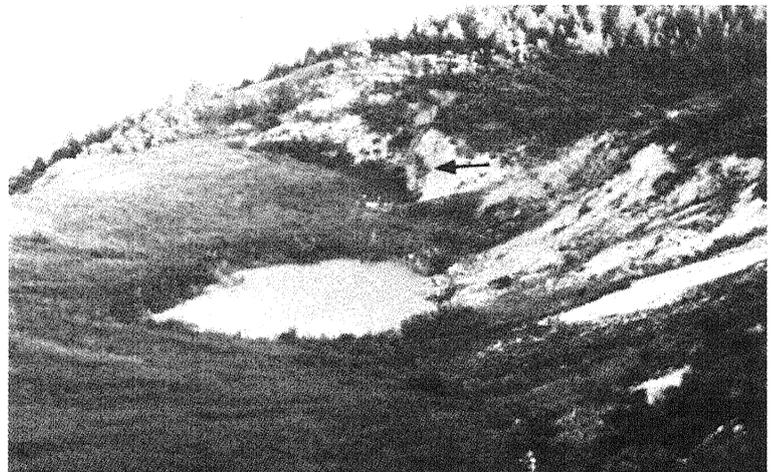
Fig. 2 - Settore meridionale della zona di distacco della frana, in parte occupato da un laghetto (ancor oggi conservato ad opera di interventi antropici), impostatosi sulla zona in contropendenza. La freccia indica il particolare riportato in figura 3.

*Southern sector of the landslide detachment area where a pond formed in the counterslope zone; it has been preserved with anthropic measures. Arrow shows the outcrop shown in Fig. 3.*

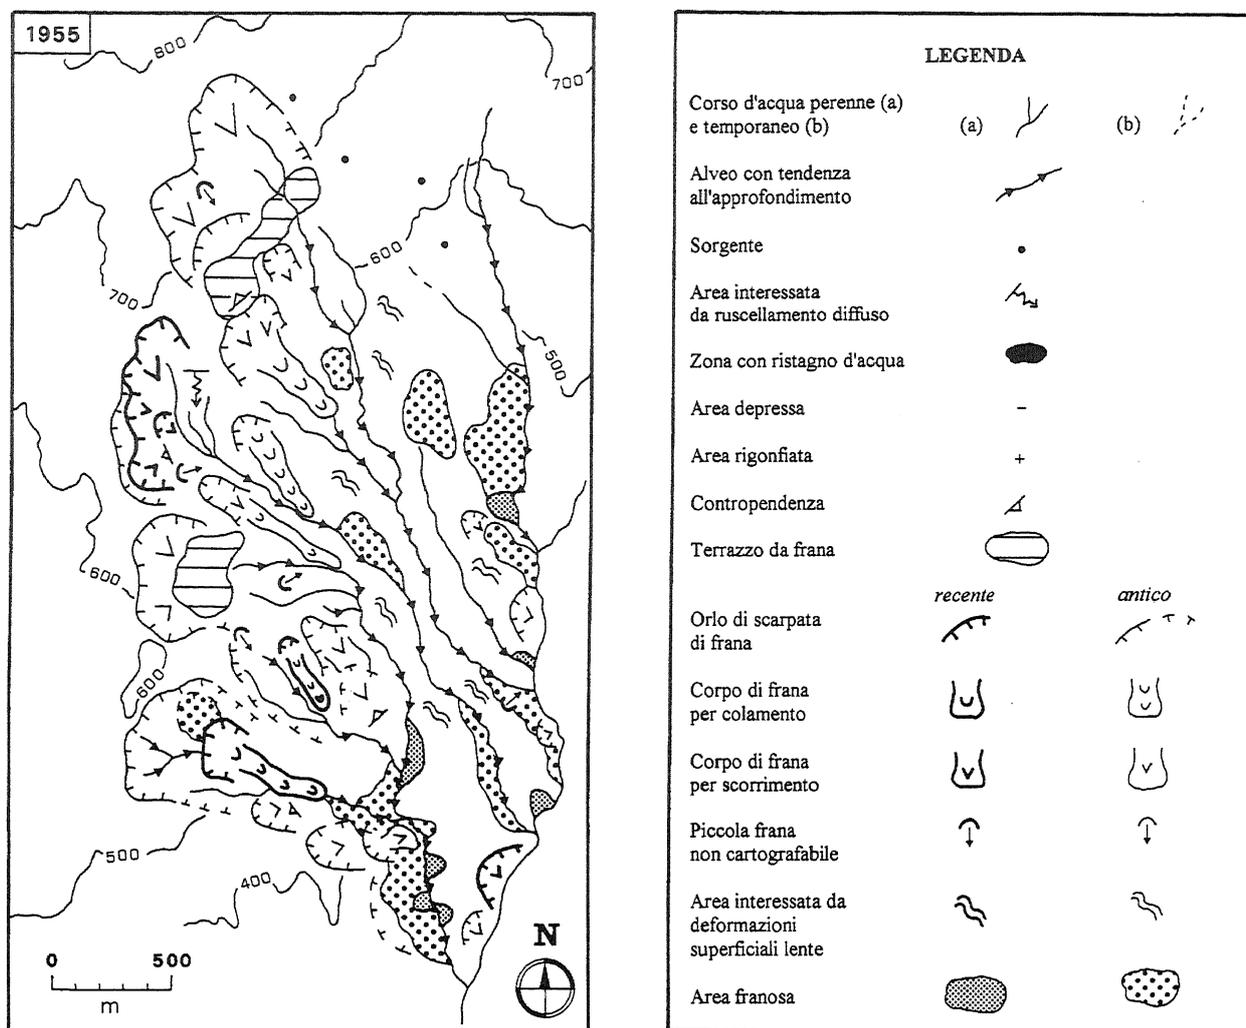
Fig. 4 a/through 7- Confronto aereofotogrammetrico tra levate aeree degli anni 1955, 1981, 1990 e 1995, e relativa legenda. Lo schema geomorfologico relativo al 1981 è ripreso (con alcune modifiche) da Budetta (1983), Cotecchia & Del Prete (1984), e Cotecchia et al. (1986); gli schemi geomorfologici relativi al 1955, 1990 e 1995 derivano da interpretazioni aereofotogrammetriche originali.

ne al dissesto (Fig. 4). La parte alta della dorsale orientata circa nord-sud, e che culmina nella Cresta del Gallo, lungo lo spartiacque tra Sele ed Ofanto, già presenta chiare evidenze di scarpate da frana, sia antiche che recenti, che in taluni casi giungono ad intaccare la linea di spartiacque. Le nette contropendenze e la presenza di superfici terrazzate indicano una tipologia da scivolamento rotazionale, ricorrente nelle porzioni alte del versante. E' da notare in particolare nel 1955 la freschezza della zona di scarpata che, in occasione del sisma del 23 novembre 1980, contribuirà maggiormente ad alimentare la frana Buoninvente.

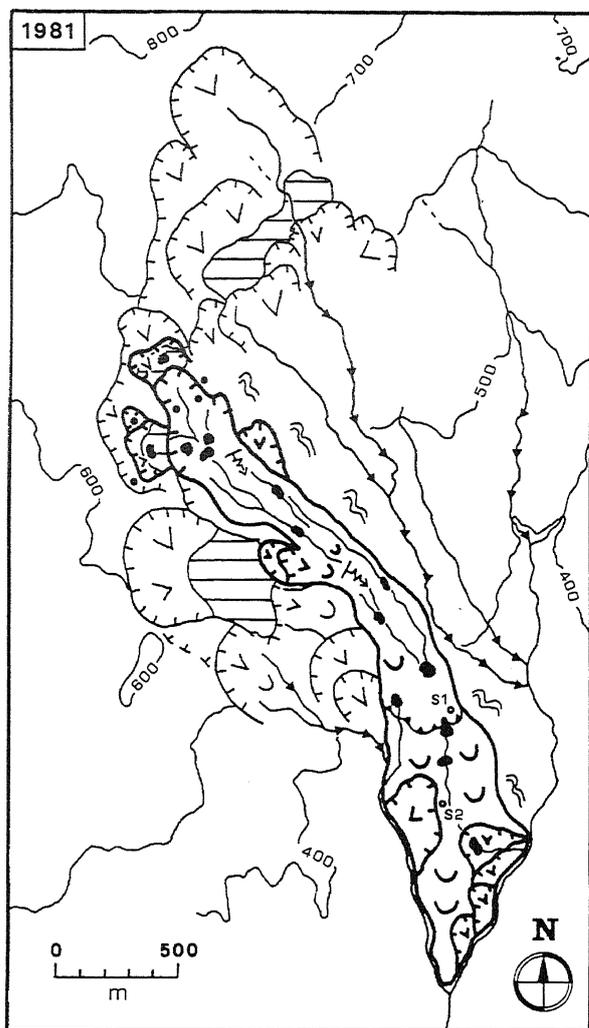
Fig. 5 - Stessa didascalia della Figura 4.  
Same caption as in Figure 4.

Lo schema del 1981 (Fig. 5) è ripreso e semplificato da Budetta (1983), Cotecchia & Del Prete (1984), Cotecchia et al. (1986); è da notare la presenza di numerosi laghetti da frana ed il reticolo di drenaggio

disorganizzato all'interno del corpo di frana. Non ci si sofferma in questa sede sulla cronologia e sui meccanismi della riattivazione della frana, già ampiamente trattati, tra gli altri, in Cotecchia et al. (1986), e Del Prete & Trisorio Liuzzi (1992).

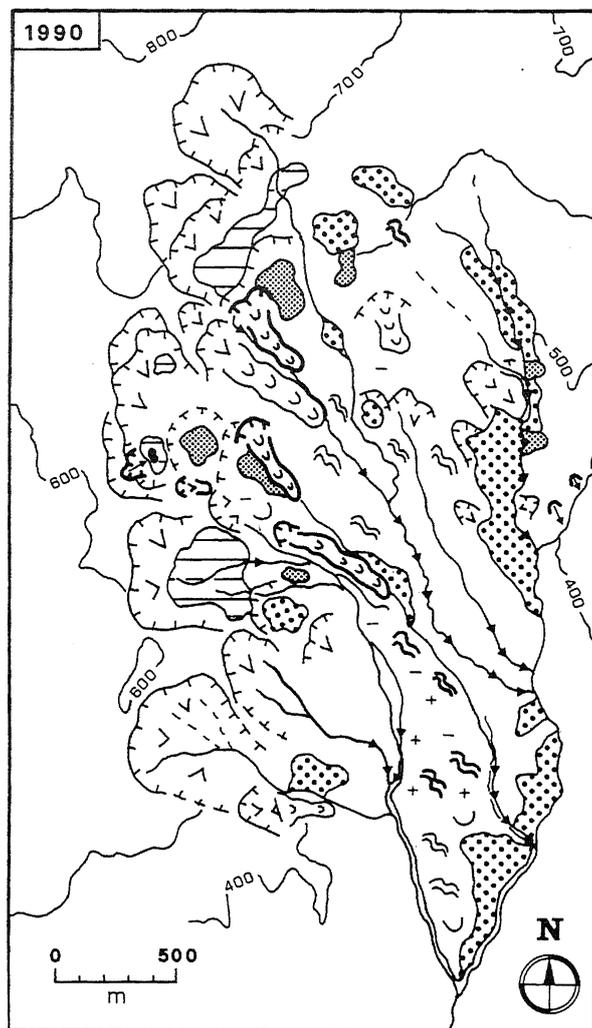
Fig. 6 - Stessa didascalia della Figura 4.  
Same caption as in Figure 4.

Nel 1990, a distanza di 10 anni dalla riattivazione dell'inverno 1980-81, permangono ancora evidenti tracce di movimenti gravitativi: in particolare sono chiaramente attive diverse colate nella parte medio-alta dei versanti in esame (Fig. 6). A ciò si aggiungono deformazioni a carattere superficiale nella porzione inferiore della frana, testimoniate dalla permanenza di numerosi rigonfiamenti e zone depresse.

Al riguardo del fattore destabilizzante delle acque superficiali va citato l'esempio della persistente colata sovrapposta al corpo principale della frana Buoninventre tra le quote di circa 500 e 425 m (Fig. 6 e 7). L'attività della colata è da mettere in relazione a cospicui apporti idrici (provenienti dalle zone Piano Massenzio - Padule), che vengono concentrati nella parte più stretta del canale della frana Buoninventre (Fig. 7).

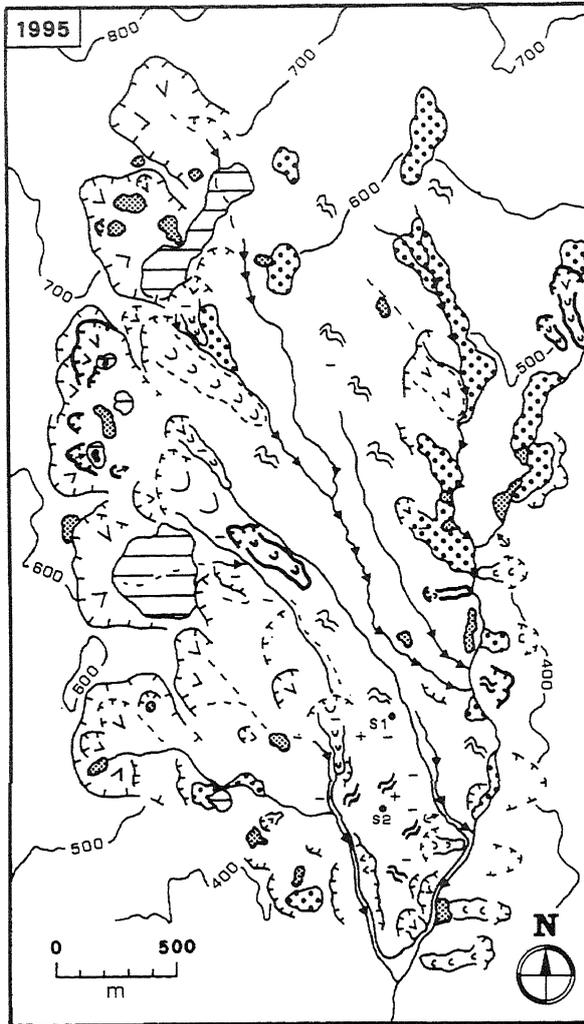
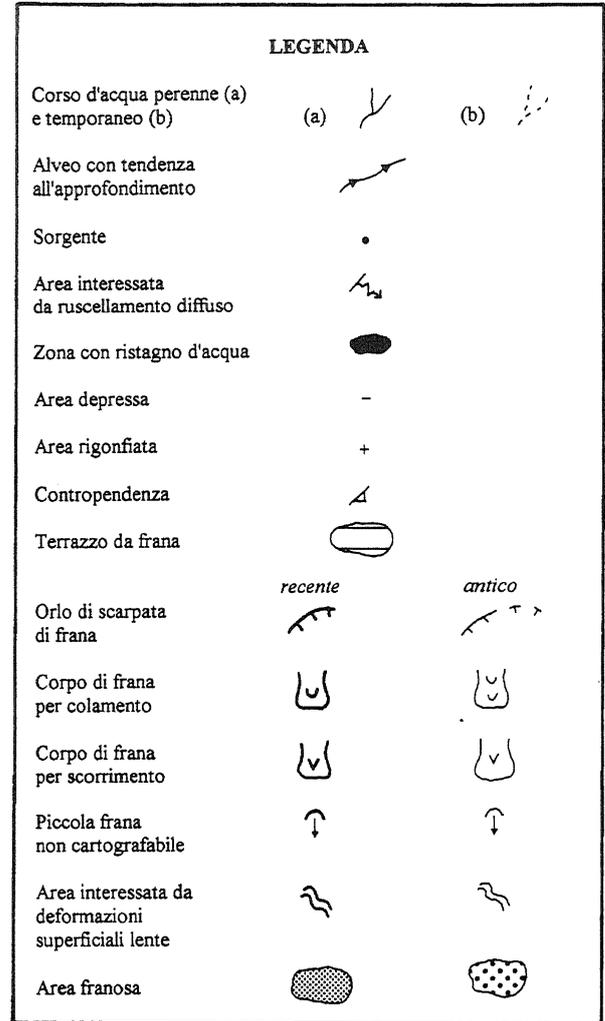
Fig. 7—Stessa didascalia della Figura 4.  
Same caption as in Figure 4.

La situazione più recente (1995, Fig. 7) nella parte medio-alta dei versanti mostra arealmente una minore attività dei corpi franosi, sia sulla frana Buoninvente che nella zona a nord, caratterizzata da antichi scorrimenti rotazionali non riattivati in occasione del sisma del 1980 (cf. Fig. 5).

(S1 e S2) effettuati nella zona del piede (Fig. 5 e 7). Va ricordato che nel periodo 1983-1985 le misure relative a questi sondaggi non hanno rivelato alcun movimento significativo in profondità (Cotecchia *et al.*, 1986). Ancora oggi (1995/96) il tubo inclinometrico S2 risulta ispezionabile sino alla sua originaria profondità di circa 50 m. Questo indica che la parte più bassa della frana, composta da vecchi accumuli detritici parzialmente rimbilizzati nel 1980-1981 dalla "spinta" del fronte interno (Fig. 5 e 7), è rimasta stabile.
