EFFETTI DEGLI EVENTI ALLUVIONALI DEL SETTEMBRE 1992 NELLE AREE DI GENOVA E SAVONA

P. Brandolini - R. Terranova
Istituto di Geografia, Università di Genova

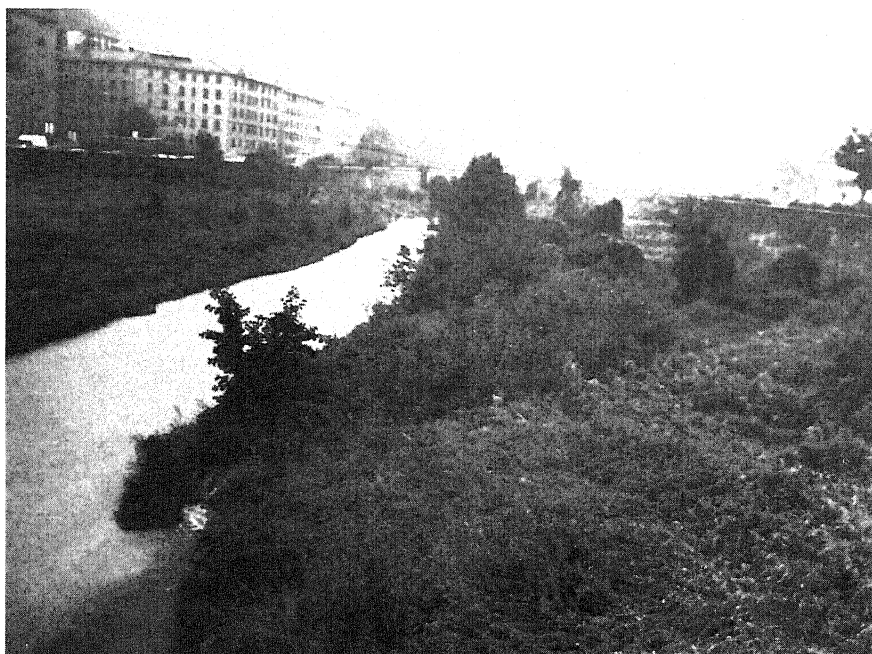
Fig. 3 - Alveo del T. Bisagno pochi giorni prima dell'alluvione del 28-9-92 a monte del ponte Feritore.
The Bisagno river bed up stream of the Feritore bridge a few days before the flood of 28-9-92.

Durante l'alluvione 1992 le acque di piena, provenienti dal bacino del Bisagno, trovando tra l'altro una sede di alveo completamente ingombra di ogni cosa, compresa una fittissima vegetazione arbustiva (Fig. 3), sono esondate invadendo la piana terminale urbanizzata della città di

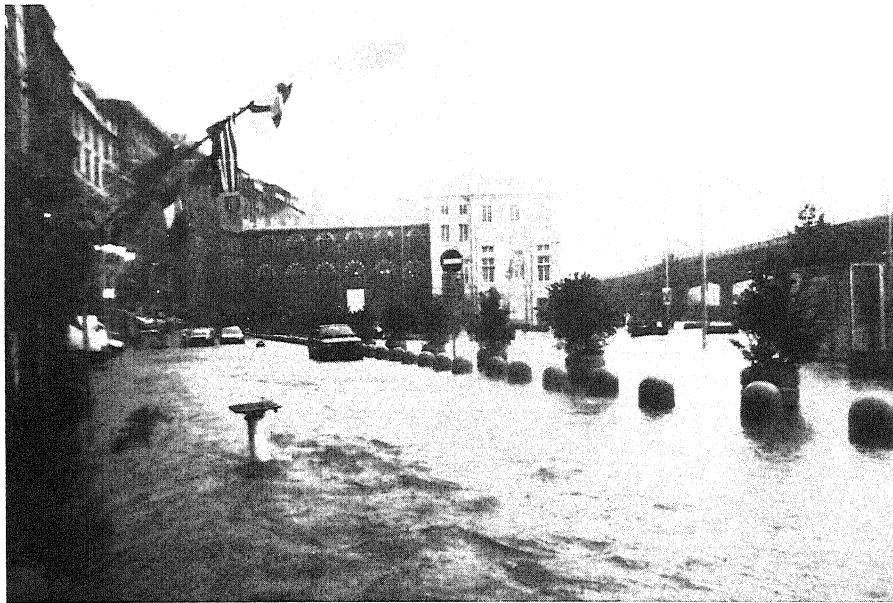
Fig. 5 - Allagamento totale in Piazza Caricamento e in Sottoripa ed attorno al Palazzo S. Giorgio.
Complete flooding of Caricamento Square and Sottoripa, and around S. Giorgio Palace.

Le precipitazioni cadute sull'anfiteatro di Genova sono state assorbite dal terreno soltanto in piccola parte (anche perchè ormai tutto è asfaltato e cementato) cosicchè una grande massa d'acqua, scorrendo dalle parti medio-alte della città, si è incanalata in maniera selvaggia lungo le vie convergenti verso il centro storico ed è andata a confluire nell'area fra Piazza Cavour e via Gramsci, provocando l'allagamento di Sottoripa, di Piazza Caricamento, con il Palazzo S. Giorgio isolato, ed ha riempito il nuovo sottopasso veicolare (Fig. 5).

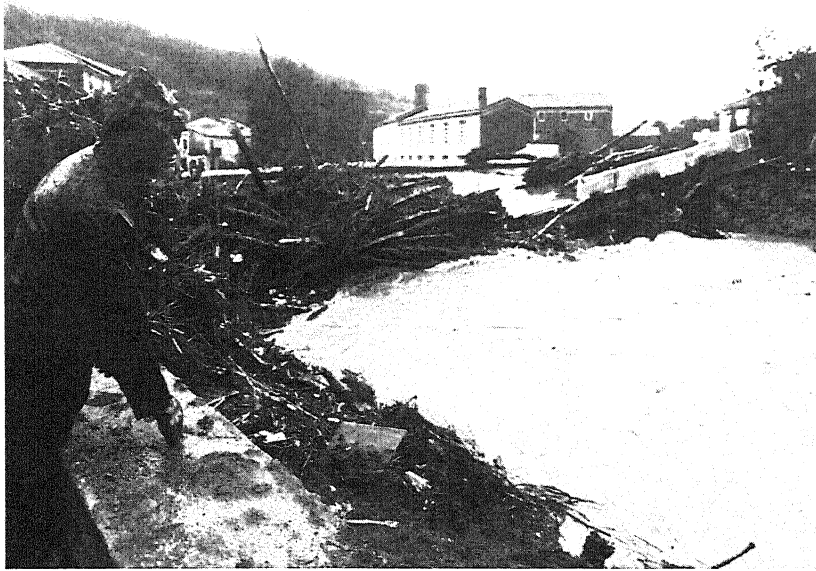
Fig. 7 - L'alluvione del 23/9/92 ha travolto il ponte sul T. Quiliano nel Savonese.
The flood of 23/9/92 destroyed the bridge on the Quiliano River in the Savona area.

L'alluvione nell'area savonese ha provocato lutti (due morti, feriti, e alcuni dispersi) ed ha devastato il centro di Quiliano, travolto un ponte sul T. Quiliano, ha invaso la zona di Zinola devastando negozi, magazzini, laboratori, garages e depositi di auto nuove, ed inoltre ha scalzato le fondazioni del ponte posto alla foce del Letimbro, provocandone il crollo, ed ha investito in maniera pesantissima la zona di Ellera nel bacino del T. Sansobbia (Fig. 7).
