Interazione fra dinamica dei versanti ed ambienti costruiti: alcuni esempi in Abruzzo

M. Buccolini - U. Crescenti - N. Sciarra

Dipartimento di Scienze, Storia dell'Architettura e Restauro, Università "G. D'Annunzio", Pescara

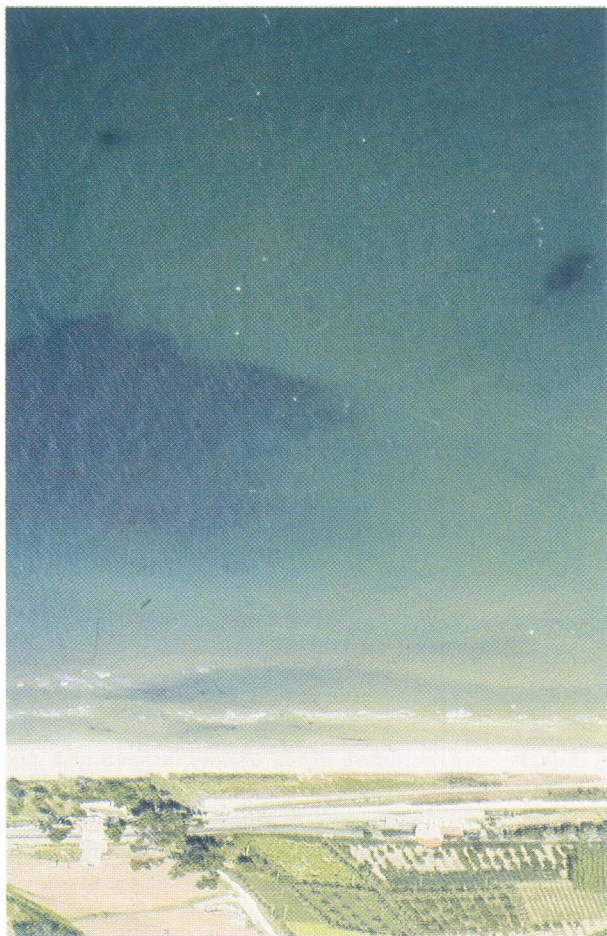
Fig. 5a - Torre di Cerrano; la macchia scura in mare antistante la torre testimonia la presenza di resti antropici.

Torre di Cerrano - Remains of an old harbour are visible in the sea as darker spots off the Cerrano Tower.

Qualche anno fa, attraverso opportune indagini, nel tratto di mare antistante la torre furono individuati resti sommersi di manufatti ed opere murarie (Figg. 5a, 5b). Di questi ritrovamenti e della loro attribuzione ad un antico porto (porto di Atri), riferisce in dettaglio Mattucci (1990). Le prime notizie storiche del porto, secondo i dati riportati appunto da Mattucci, risalgono al 1215, anno in cui Pietro Cappucci, legato di Innocenzo IV, ne chiede al Papa la realizzazione a vantaggio delle popolazioni. Le notizie sono frequenti fino agli inizi del XVI secolo. Nel 1516 il porto risulta interrato e da questa data non se ne hanno più notizie.

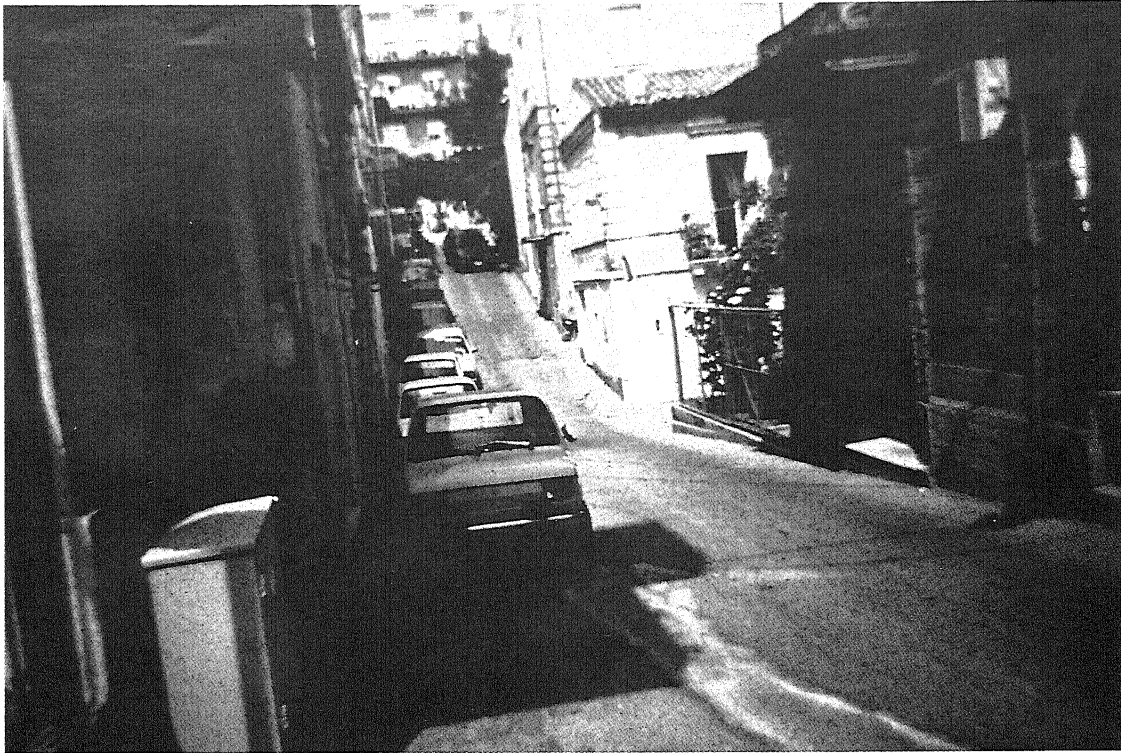
Fig. 10 - Particolare della trincea nell'abitato di Vasto.
Detail of the trench in the Vasto built-up area.

parallelo alla costa corrispondente (Fig. 9) a quello che era il fosso di San Sebastiano che attraversava l'abitato (Fig 10) e che fu livellato nel 1910. Tale trincea (Guerricchio, 1988) è con ogni probabilità dovuta a movimenti gravitativi.

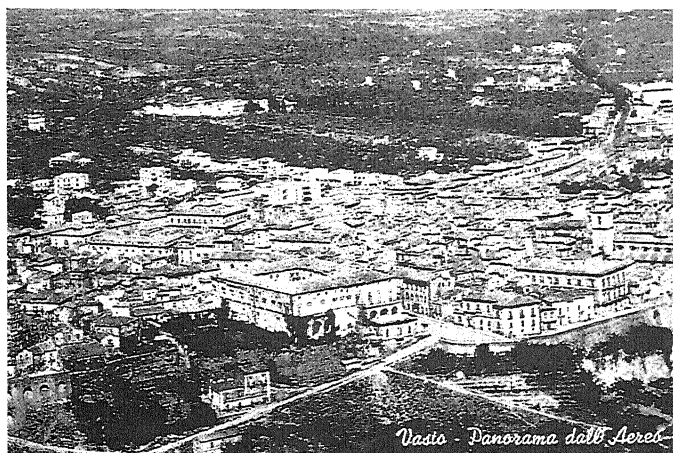
Fig. 12 - Veduta di Vasto prima della frana del 1953 (sopra) e veduta della Vasto attuale (sotto).

View of Vasto before the 1953 landslide (above) and of present Vasto (below).

E' cambiato il rapporto tra la tipologia urbana, l'ambiente ed il paesaggio. Se osserviamo due immagini di epoche differenti vediamo come il lato est, lungo via Adriatica, avesse un rapporto anche visuale con la zona verso il mare (Figg. 12); c'era l'immagine elegante del palazzo Ponza, la massa imponente della chiesa di San Pietro con la sua abside medioevale, ed anche l'attestarsi delle abitazioni rispettava queste leggi visive.

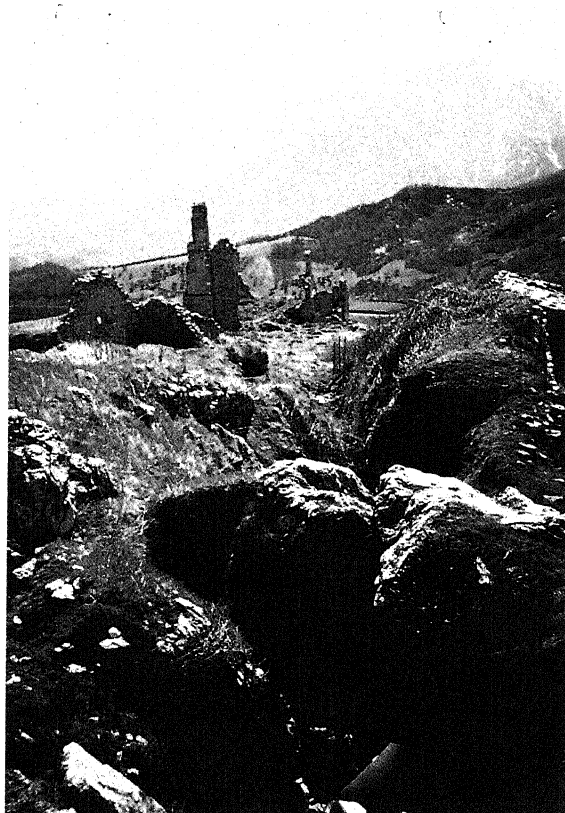
Fig. 18 - Ruedi di Pescosansonesco Vecchio; si noti la trincea che attraversa longitudinalmente il vecchio abitato.

Pescosansonesco Vecchio ruins. Note the trench crossing the old built-up area.
